## Innenraumluf t / Phenol und Kresol

### Ausgangslage

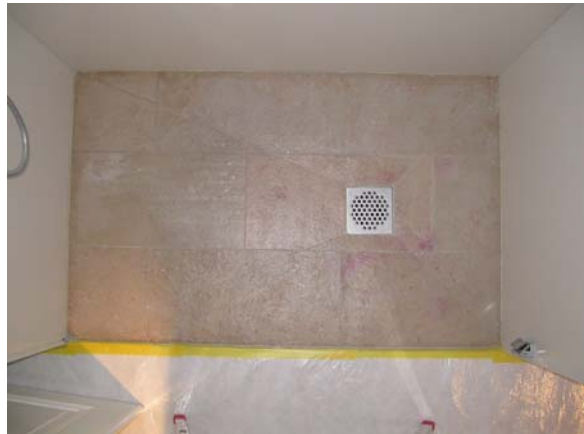
Anlässlich einer Totalsanierung einer Liegenschaft wurde unter anderem auch ein Badezimmer umgebaut. Nach dem Einzug der Eigentümer im August 2003 bestanden keine Auffälligkeiten. Ab Januar 2004 machte sich jedoch ein leichter Geruch im umgebauten Bad bemerkbar, der im Verlaufe des Frühjahres trotz intensivem Lüften immer stärker wurde. Gleichzeitig begann die Bewohnerin zunehmend unter Beschwerden wie Migräne, Herz-Rhythmus-Störungen, Magenschmerzen, Müdigkeit, sowie Bronchial- und Augenreizungen zu leiden. Trotz zahlreicher ärztlicher Untersuchungen im Zeitraum von 2004 bis 2006 war es nicht möglich, die Beschwerden zu beseitigen. Auffallend war, dass jeweils eine deutliche Besserung bei Abwesenheiten in den Ferien auftrat, sodass ein Zusammenhang mit der Benützung des Bades vermutet wurde. Dieser Verdacht erhärtete sich, als sich im Frühjahr 2005 die Fliesen am Boden der Dusche rot zu verfärben begannen (Bild 1).

Bild 1: Rotfärbung der Fliesen der Dusche

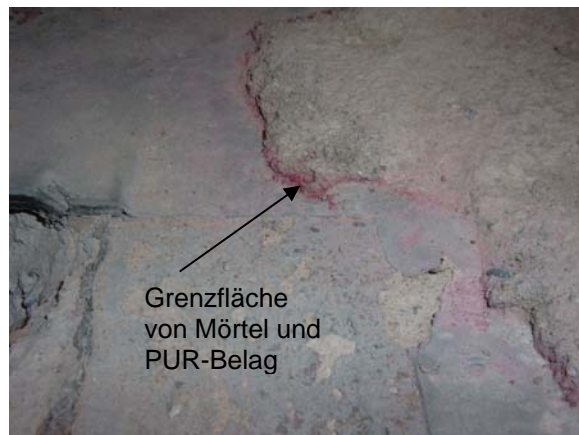
Bild 2: Rotfärbung der unteren Mörtelschicht

Ein weiterer Besuch vor Ort zusammen mit einem sehr fachkundigen Architekten ergab, dass beim Umbau zur Abdichtung des Duschebodens ein Flüssigkunststoff (PUR Präpolymer-Mischung) verwendet wurde (Bild 2). Auf dieser Dichtung wurden die Fliesen mit Hilfe einer Mörtelschicht befestigt, die sich im Verlaufe der Jahre rötlich färbte. Was war geschehen?

Nach einigem Suchen konnte die Herstellerfirma des PUR-Belags in Deutschland ausfindig gemacht werden. Das Sicherheitsdatenblatt und ein Gespräch mit dem zuständigen Chemiker ergaben Folgendes: Der verwendete Flüssigkunststoff wird normalerweise nicht in Innenräumen verwendet. Er ist zum Dichten von Dächern vorgesehen und muss aus Brandschutzgründen ein Flammenschutzmittel enthalten. Gemäss Datenblatt handelt es sich dabei um Triarylphosphate, womit die Resultate unserer Materialanalysen bestätigt wurden. Weil der PUR-Belag nicht alkalistabil ist, darf er auf keinen Fall zusammen mit Zementmörtel verwendet werden. Sonst kommt es unter feuchten Bedingungen zu Zersetzungsprozessen und es können Kresole und Phenole von den Triarylphosphaten abgespalten werden und eine rote Verfärbung ist möglich.

Diese zusätzlichen Informationen führten zur Aufklärung des Falls. Durch die falsche Verwendung des PUR-Belags zusammen mit dem alkalischen Mörtel kam es unter den feuchten Bedingungen im Duscheboden zu den oben geschilderten Reaktionen und zur langfristigen Freisetzung von diesen geruchsintensiven Substanzen.

Ein grosser Teil des Badezimmerbodens musste ersetzt und sämtliche Oberflächen gereinigt werden. Seither sind weder Geruch und noch Symptome vorhanden. Die Kosten der Sanierung übernahm zum grössten Teil die Haftpflichtversicherung des fehlbaren Handwerkers.

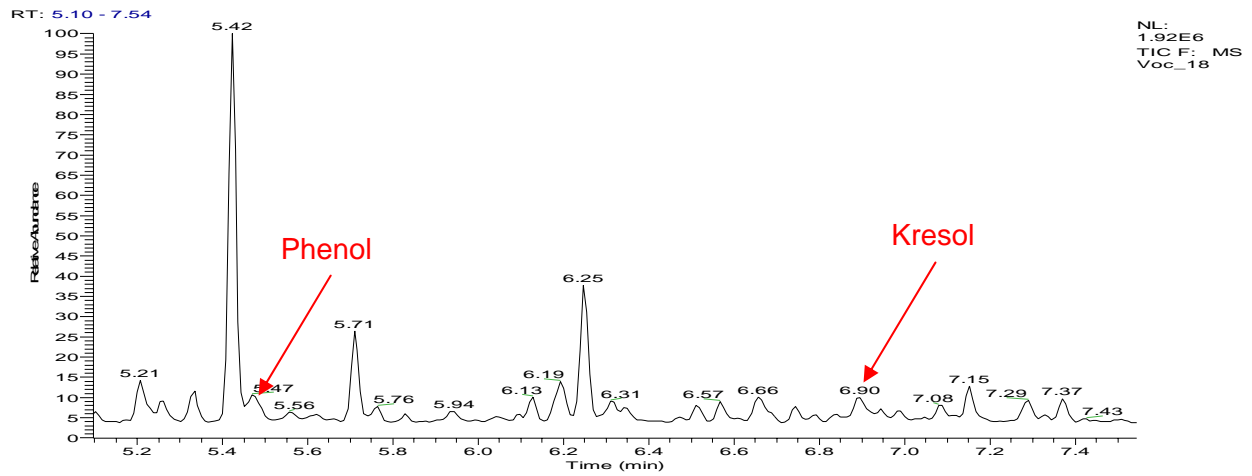
Die meisten der insgesamt etwa 100 erfassten Substanzen in der Luft befanden sich unter oder um den Normalbereich und konnten weder den massiven Geruch noch die gesundheitlichen Problem erklären. Auffallend war jedoch das Vorkommen von geringen Konzentrationen an Phenol und Kresol, die normalerweise in der Raumluft nicht vorkommen. Da ihre Signale sehr klein waren, konnten sie nur dank der Erkenntnisse aus den Materialuntersuchungen mit Hilfe einer massenspezifischen Analyse entdeckt werden (Bild 3). Trotz ihrem geringen Gehalt sind sie wegen ihrer Flüchtigkeit und Geruchsintensität die wahrscheinlichste Ursache der Geruchsbelästigung. Vorerst blieb aber unklar, was diese Substanzen überhaupt im Boden der Dusche zu suchen hatten und weshalb ein Teil davon in die Luft gelangte.

Bild 3: GC-MS Chromatogramm der Luftprobe mit kleinen Signalen von Phenol und Kresol
